Danske Malermestre og Maleteknisk Rådgivning ApS har gennemført et omfattende projekt for at vurdere årsagerne til et voksende fokus på synlige gipspladesamlinger.

## Der skal fuldpartling til

– Om minimering af synlige gipspladesamlinger

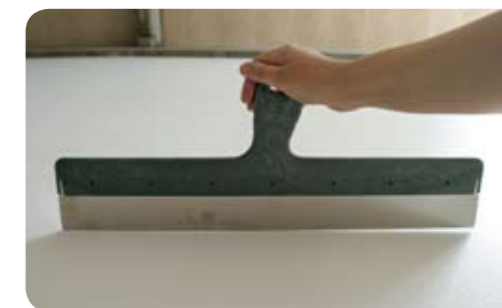
Den fuldpartlede gipspladevæg var tilstrækkelig sløret. Blot var det ikke lykkedes at komme de iboende planhedsafvigelser i gipspladen til livs. De er til gengæld ikke synlige med det blotte øje.

*Iboende planhedsafvigelser kan afsløres med eksempelvis en spartel.*
